Handleiding Innameschade leaseauto

In deze handleiding leggen wij u uit hoe wij al onze motorvoertuigen tijdens en aan het einde van een contractperiode beoordelen op schade.

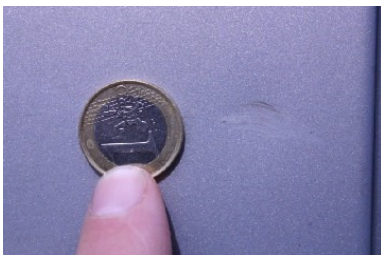
Beschadigingen kleiner dan 24 mm en niet dieper dan 2 mm.

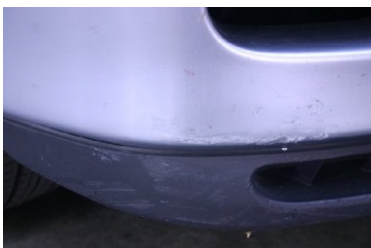
Beschadigingen aan bumpers en flankbescherming kleiner dan het formaat creditcard ( 8,5 cm X 5,5 cm).

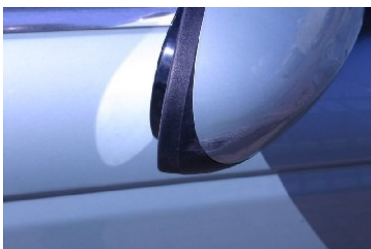
Beschadigingen aan spiegels kleiner dan 24 mm.

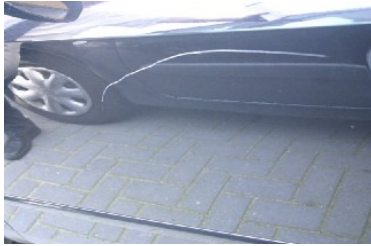
Kras die langer is dan 10 cm en niet meer is te polijsten.

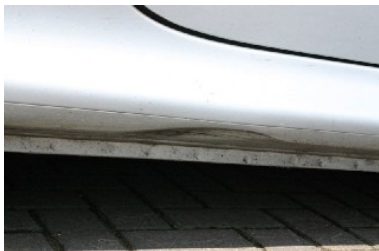
Schade veroorzaakt door aanrijding.

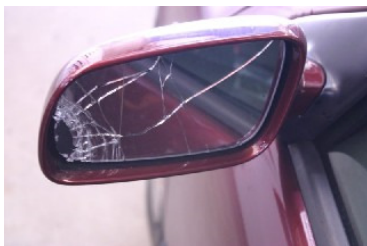
Gebroken en beschadigde spiegel.

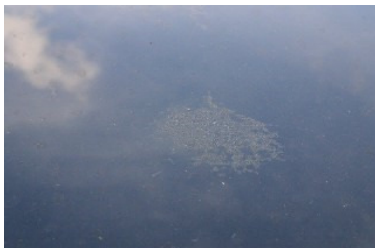
Aantasting van de lak door een van buiten komend onheil.

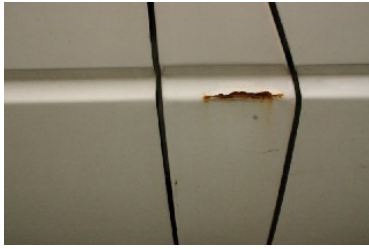
Roest.

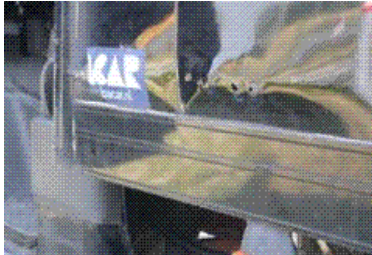
Beschadiging van binnenuit ontstaan door onvoldoende vastzetten van de lading.

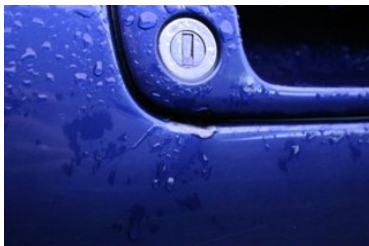
Inbraakschade.

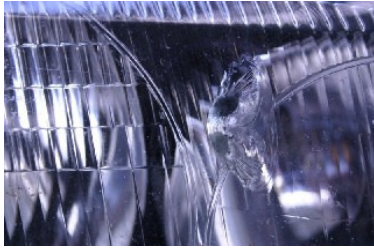
Gat in het glas.

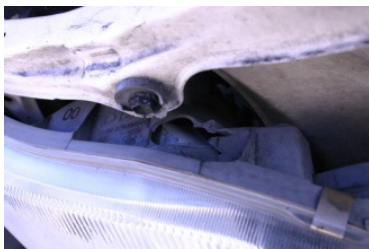
Beschadigd koplamphuis.

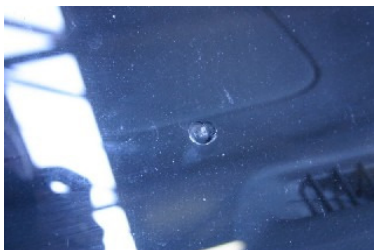
Ster en of put.

De ruiten mogen in het directe gezichtsveld geen beschadiging en of verkleuring hebben groter dan 20 mm. Buiten het gezichtsveld zijn putjes en sterretjes welke nog geen scheur vertonen van 35 mm of kleiner acceptabel. Per 60.000 km is één ster of pit kleiner dan 35 mm acceptabel.

Heeft u een ster of put in uw voorruit? Laat deze dan zo snel mogelijk repareren! U voorkomt hiermee dat de ster of put gaat scheuren en hierdoor de gehele voorruit vervangen moet worden. Reparatie van een ster of put is voor u kosteloos. De kosten eigen risico voor het vernieuwen van de voorruit wordt vermeld in het leasecontract en/of mantelovereenkomst.

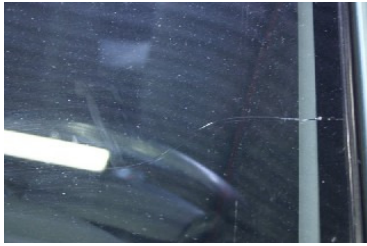
Scheur.

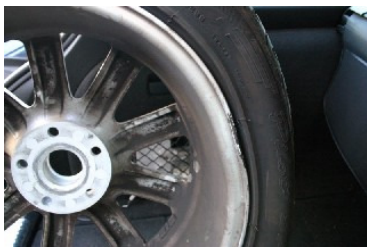
Kromme velg.

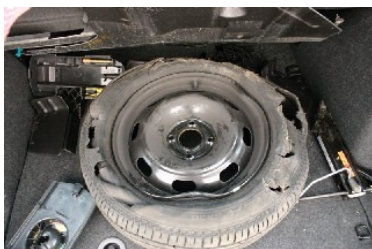
Vernielde band.

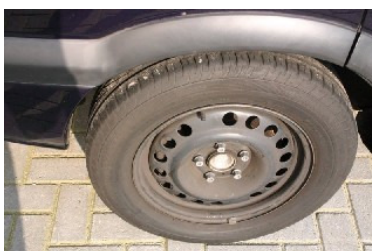
Ontbrekend wieldeksel.

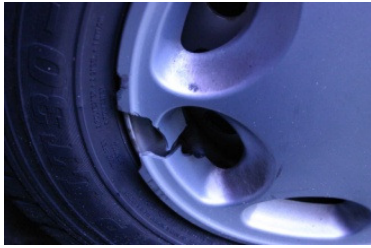
Gescheurd wieldeksel.

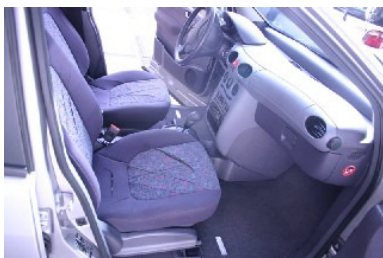
Scheuren en krassen in bekleding.

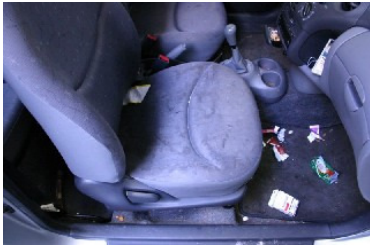
Vuil interieur wat reinigen noodzakelijk maakt.

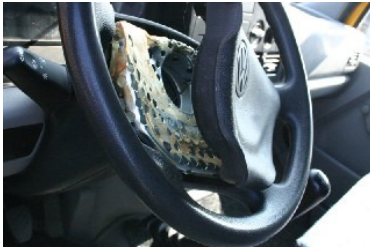
Vernielde onderdelen.

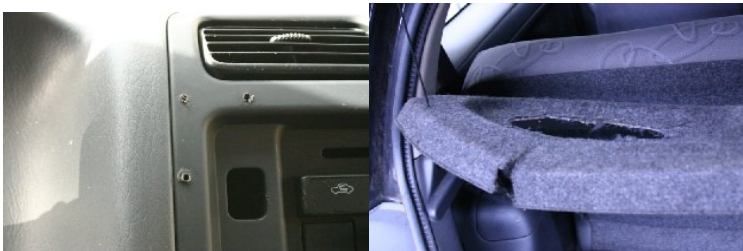
Montagegaten na demontage van accessoires.

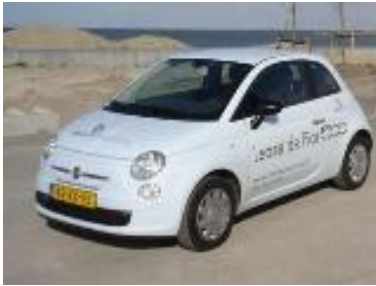
Niet verwijderde reclame.

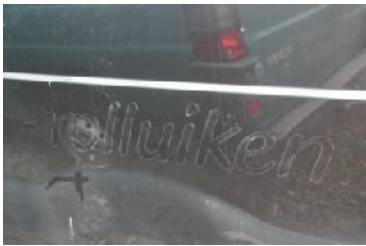
Verkleuring van de lak zichtbaar na verwijderen van reclame.

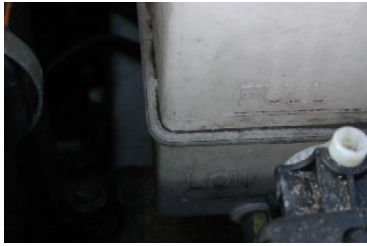
Te laag koelvloeistofniveau.

Het niet tijdig laten uitvoeren van een onderhoudsbeurt, een te laag of een te hoog oliepeil en te laag koelvloeistofniveau kan schade veroorzaken aan de motor.

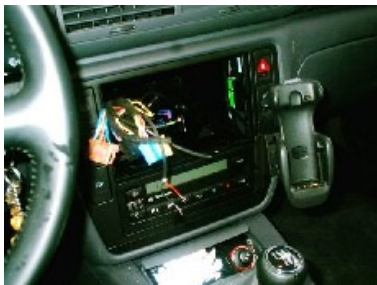
Gedemonteerde originele onderdelen.

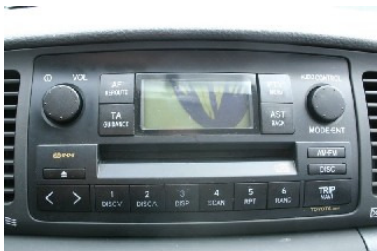
Beschadigde originele onderdelen.
